**“Informe de visita ocular realizada a calles del Cantón de Heredia, intervenidas por la Unidad Técnica de Gestión Vial, con recursos de la Ley 8114”.**

**Heredia, Costa Rica**

**Abril 2025**

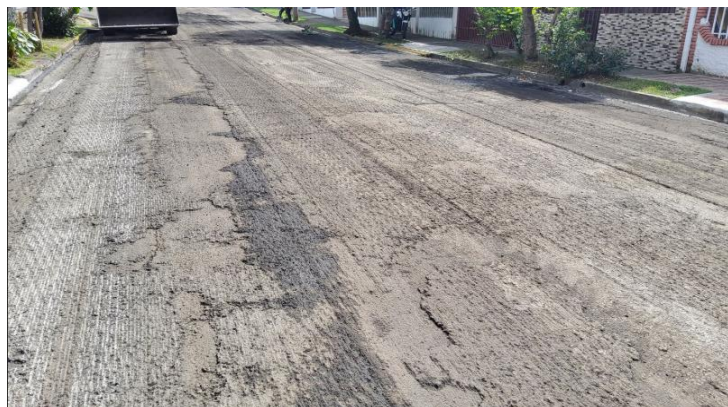
Imagen 1. Calle a la cual se le removió la carpeta existente (Av.16 Cementerio)

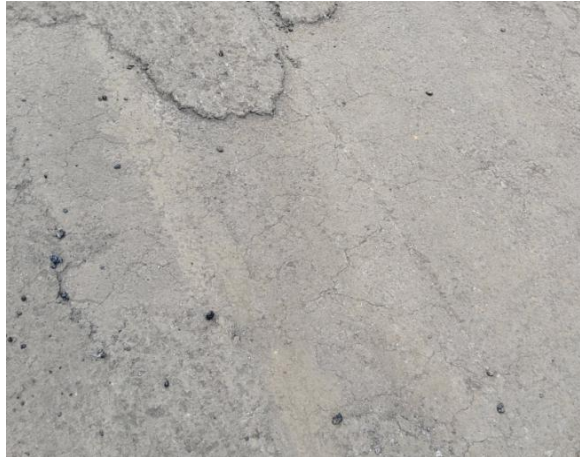
Finalizado el perfilado, se pueden observar áreas donde las grietas forman bloques interconectados de carácter poliédrico, similar al agrietamiento conocido como “piel de cocodrilo”.

Imagen 2. Área de bloques interconectados

Este tipo de daño “piel de cocodrilo” es indicativo de una fatiga en la capa asfáltica existente y generalmente se debe a la repetida carga de tráfico que ha debilitado la estructura del pavimento. Además, se han identificado áreas donde se llevaron a cabo excavaciones para realizar diversas intervenciones.

Para abordar estas condiciones, es fundamental realizar una reparación adecuada antes de colocar la nueva capa asfáltica. Esto evitará o minimizará la aparición de grietas a corto plazo en la nueva superficie, impidiendo la infiltración de agua y el bombeo de partículas finas desde la base granular hacia la superficie, lo cual podría afectar negativamente la inversión realizada.

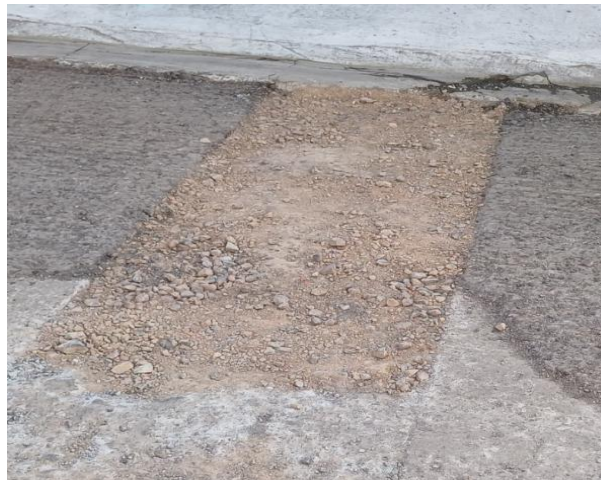
Imagen 3. Área donde realizaron excavaciones.

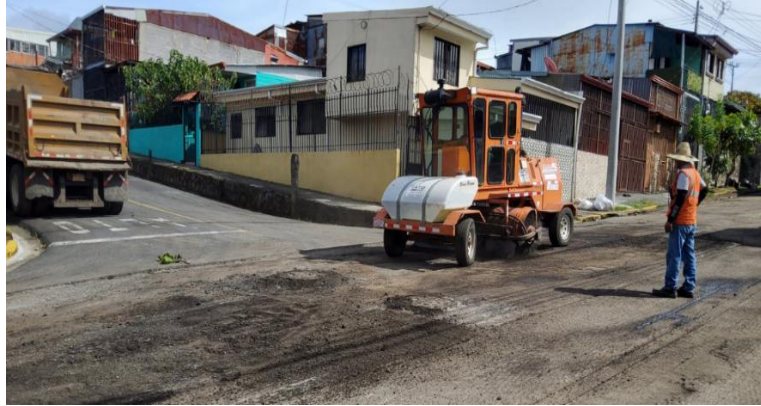
Imagen 4. Barrido del área perfilada con equipo mecánico.

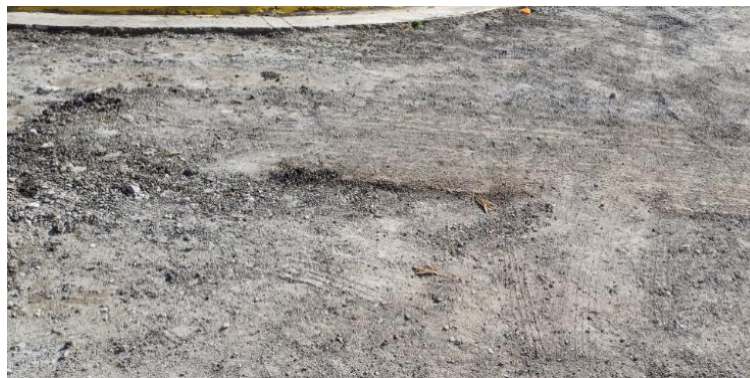
En el proyecto Vistas del Valle Norte, la empresa contratada no realizó el barrido completo de la superficie antes de colocar la nueva capa asfáltica. Esta omisión en el proceso de preparación de la superficie es significativa, ya que la limpieza adecuada es esencial para asegurar una buena adhesión de la nueva capa asfáltica. La falta de barrido puede resultar en la presencia de polvo, escombros y otros materiales que afectan negativamente la calidad y durabilidad del pavimento recién colocado. Como resultado, la inversión realizada en la nueva carpeta asfáltica podría verse comprometida, requiriendo reparaciones adicionales en el corto plazo y aumentando los costos operativos.

Imagen 5. La omisión del barrido, no se ajusta a buenas prácticas constructivas.

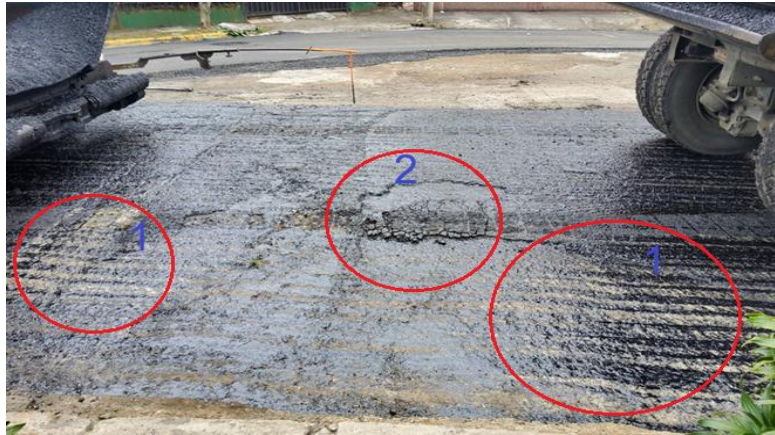
Imagen 6. Área con una cobertura no uniforme (1), material suelto (2)

Se ha observado que la emulsión asfáltica no se aplica de manera uniforme con coberturas parciales, lo que significa que algunas áreas no reciben la dosificación adecuada. Esta aplicación desigual puede tener varias consecuencias, entre las cuales se incluyen:

- Una mala adherencia entre la capa existente y la nueva capa asfáltica, lo podría provocar desprendimientos y fallas prematuras en el pavimento.
- Un desgaste desigual de la superficie del pavimento, causando depresiones y baches.
- Puede permitir la infiltración de agua, lo que debilita la estructura del pavimento y acelera el deterioro.
- Puede causar que las capas de asfalto se deslicen entre sí, especialmente bajo cargas de tráfico pesado, lo que resulta en grietas y deformaciones.
- Puede afectar la apariencia del pavimento dejando manchas y áreas desiguales.

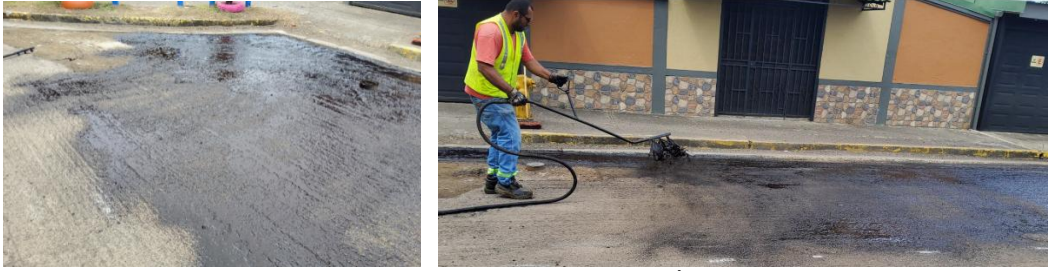
En el proyecto ejecutado en la Esmeralda, se observó una aplicación manual de riego realizada de manera excesiva. Este exceso de riego de imprimación o liga en el proceso de construcción da origen a la exudación, un deterioro en la superficie de la mezcla asfáltica. Este fenómeno se manifiesta como un alisamiento causado por el ascenso del asfalto, creando una superficie brillante y resbaladiza que genera condiciones de tránsito peligrosas debido al riesgo de derrapes.

Imagen 7. Zonas con exceso liga, aplicación manual.

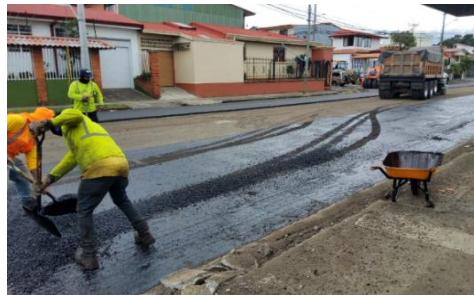
Asimismo, se observa en el área de trabajo como las vagonetas con las llantas arrastran el riego de liga, comprometiendo la adherencia en la sección sin cobertura. Los trabajadores, en un intento de corregir la falta de emulsión, esparcen la mezcla asfáltica; sin embargo, esta acción claramente no soluciona la condición causada por el arrastre. Al contrario, se origina una capa delgada de material que crea un plano de falla<sup>1</sup>, lo cual afecta negativamente el desempeño del pavimento y, por ende, la durabilidad de los trabajos ejecutados.

Imagen 8. Huellas de arrastre y regado de mezcla asfáltica.

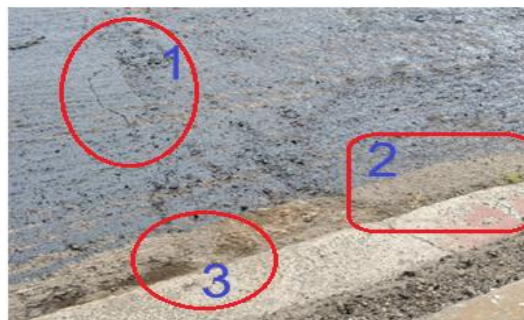
Es importante recordar, que las zonas a aplicar riego deben quedar libres de cualquier elemento contaminante (zacate), además de que las paredes verticales del área de drenaje deben quedar con imprimación<sup>2</sup>.

Imagen 9. Fisura sin resanar (1), zacate (2) y falta de riego vertical y horizontal (3)

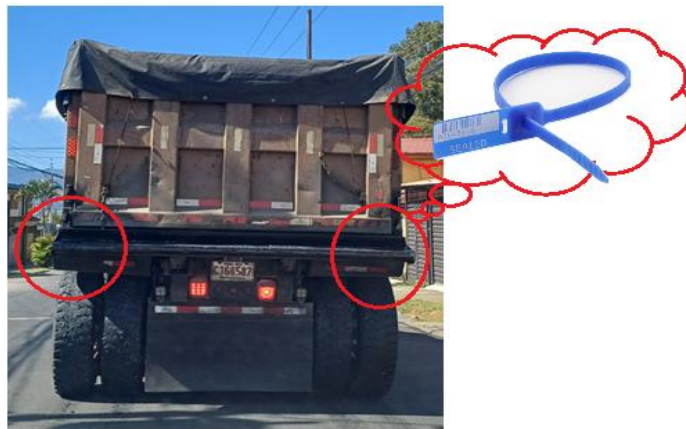
**En el sitio se ha observado que la Administración no dispone de personal dedicado a la recepción y control de la mezcla asfáltica que llega al proyecto.** Esta falta de supervisión puede comprometer la calidad del pavimento, ya que no se verifica si la mezcla cumple con las recomendaciones mínimas de una recepción visual. La presencia de personal capacitado es esencial para realizar estas inspecciones, verificar la temperatura de la mezcla, y asegurar que la documentación proporcionada por el proveedor sea correcta. Sin esta supervisión, se corre el riesgo de utilizar materiales que no cumplen con los estándares requeridos, lo que puede afectar negativamente la durabilidad y el desempeño del pavimento. Además, se desconoce información importante que permitiría a la Administración aceptar o rechazar los materiales suministrados.

Imagen 10. Vagoneta sin marchamo de seguridad

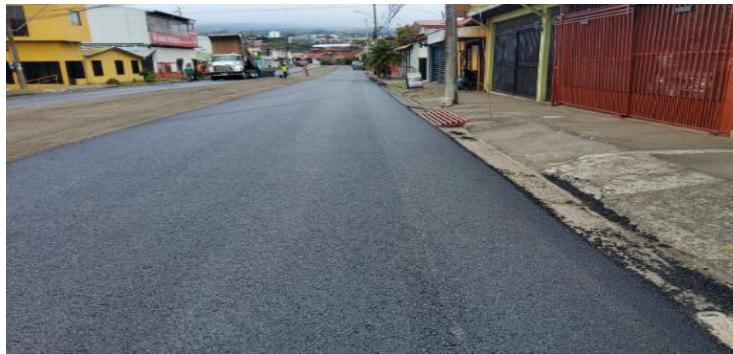
Respecto a la colocación de la mezcla asfáltica en caliente (MAC), se destacan varios aspectos constructivos positivos. Se observó un tren de pavimentación continuo y eficiente durante las actividades de descarga, distribución y compactación de la mezcla asfáltica. Este método es fundamental para prevenir la formación de desniveles y garantizar una superficie regular y homogénea en la carpeta asfáltica. Además, este procedimiento contribuye a la durabilidad y la calidad del pavimento, asegurando que cumpla con los estándares requeridos y proporcione un mayor confort y seguridad para los usuarios de la vía.

Imagen 11. Carpeta de rodadura

En este sentido, se debe enfatizar que la Administración debe ejercer una supervisión más rigurosa para que la calidad de la mezcla asfáltica suministrada, la cual garantiza que el pavimento alcance el desempeño y la durabilidad esperados, no se vea afectada por prácticas constructivas inadecuadas en los procesos previos, evitando así comprometer una inversión sostenible y efectiva en las obras viales del cantón.

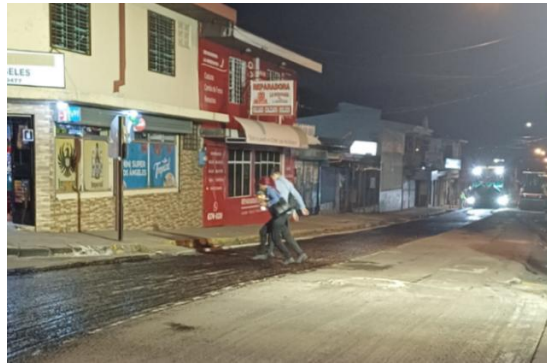
- Peatones circulan por la zona de trabajo sin que se observen zonas de paso peatonal reguladas.

Imagen 12. Circulación peatonal sin control

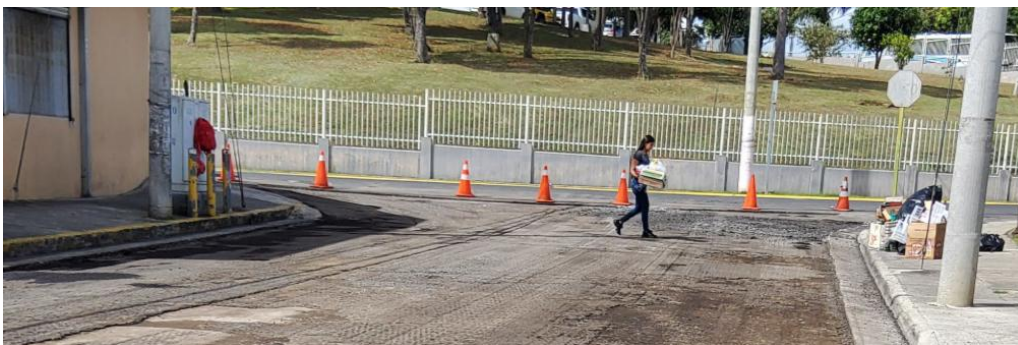
- El control vehicular se realiza en la calle cerrada mediante el uso de conos, pero no se observan áreas de prevención que informen a los usuarios de la vía sobre lo que se presenta adelante. Además, no se observa personal que controle el acceso al área de trabajo.

Imagen 12. Control vehicular con conos

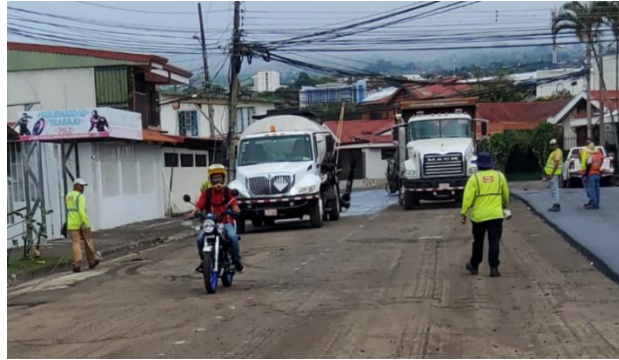
- Se ha permitido el tránsito de vehículos ajenos al proyecto, lo cual representa un peligro significativo tanto para la seguridad de los trabajadores como para los vehículos que transitan por la zona. La presencia de estos vehículos no solo interfiere con las actividades de construcción, sino que también aumenta el riesgo de accidentes y lesiones.

Imagen 13. Vía en proceso constructivo sin control vehicular.

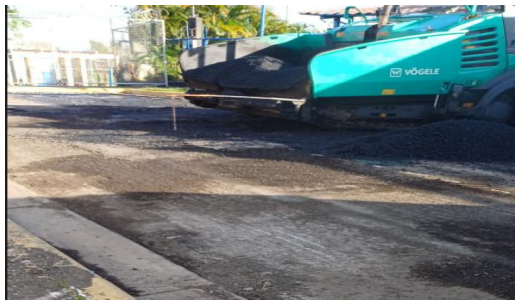
| VISITA OCULAR REALIZADA A CALLES DEL CANTÓN DE HEREDIA INTERVENIDOS POR LA UTGV | | | |
|---|---|---|---|
| <b>Argumentos<br/>Auditoría</b> | <p>La imagen 5 muestra el trabajo realizado en Vistas del Valle. En este proyecto, la Auditoría estuvo presente desde la llegada de la maquinaria hasta la colocación de la capa de rodadura. Durante este proceso, se observó que la empresa contratada no realizó el procedimiento de barrido. En la siguiente imagen, se puede observar al contratista realizando la colocación del asfalto. En el área perfilada, se evidencia material suelto debido a que no se realizó el barrido de la superficie.</p> <div data-bbox="686 1530 1198 1827" data-label="Image"> </div> | | |
