## **Auditoría Interna**

### **INFORME AI-06-2025**

**“ESTUDIO DE AUDITORÍA DE CARÁCTER ESPECIAL SOBRE EL CUMPLIMIENTO  
DE LAS RECOMENDACIONES EMITIDAS PARA EL SISTEMA DE GAS LP DEL  
MERCADO MUNICIPAL DE HEREDIA”**

**Febrero 2026**

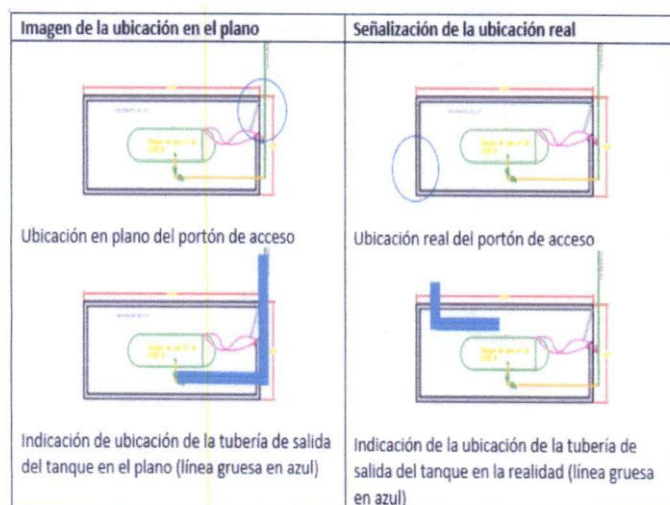
**Figura 2.** Detalle de diferencias en croquis actual

El esquema o plano facilitado posee diferencias entre la representación en el documento y la obra realizada en el sitio, por ejemplo, la entrada/salida (portón) del encierro del tanque no se ubica según lo señalado por el plano, también la tubería que sale del encierro tiene una ubicación distinta.

Durante el proceso de verificación del cumplimiento de la recomendación no se suministró el plano actualizado en el que se pudiera verificar la entrada/salida (portón) del encierro del tanque como de la tubería que sale del encierro.

Actualizar el plano, de manera que lo construido corresponda con el dibujo. Adicionalmente, actualizar el plano para que se indique la profundidad a la que se encuentra enterrada la tubería subterránea.

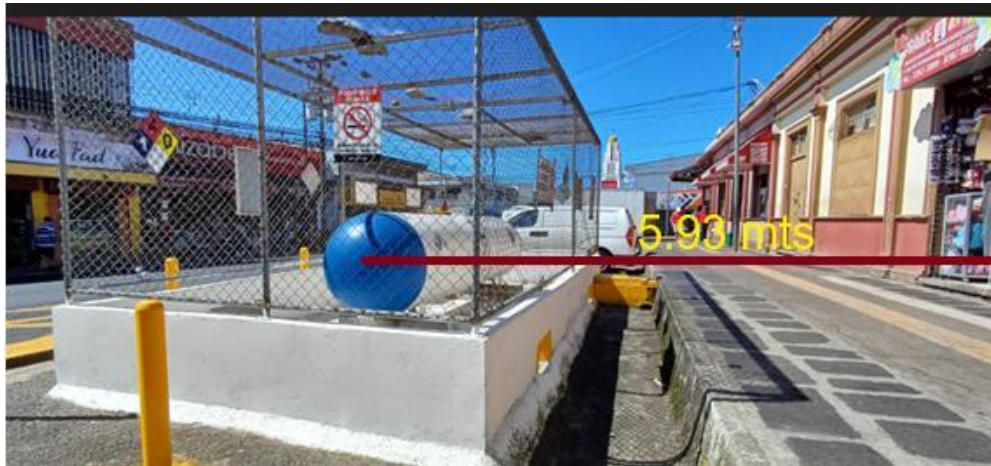
En los parámetros anteriores se establece que, para un tanque superficial con capacidad de 3500 L, la distancia que debe existir entre el centro del tanque y el edificio más cercano es de 7,6 m. Esa es la distancia que debe respetarse entre el tanque y la pared del Mercado de Heredia. Actualmente, la pared externa del tanque está a 5,5 metros aproximadamente de la pared del edificio del mercado.

Durante el proceso de verificación del cumplimiento de la normativa sobre la distancia mínima entre el tanque de gas LP y la pared del costado sur del Mercado, se llevó a cabo una medición utilizando un distanciómetro láser. Las distancias mínimas se establecen como

medidas preventivas para que, en el caso de una atmosfera explosiva de Gas LP, exista la oportunidad de que el gas se disipe en el aire, evitando así que la mezcla de gas-aire sea explosiva. La longitud registrada fue de 5.93 metros, lo cual indica que se incumple con la normativa establecida. (Ver Imagen 1)

Imagen 1. Distancia del centro del tanque a la pared del Mercado de Heredia. (Propia)

Este incumplimiento está asociado a la ubicación del tanque estacionario en un área con limitaciones de espacio físico, al colindar en su costado sur con una zona de alto tránsito vehicular y peatonal, lo cual restringe el cumplimiento del retiro mínimo exigido por la normativa técnica aplicable. Si bien el informe técnico no recomienda la reubicación del tanque, existe un incumplimiento de la norma, la cual, ante la eventual materialización de un incidente podría generar responsabilidades civiles y patrimoniales para la Municipalidad de Heredia por daños a personas o bienes. En consecuencia, esta condición se mantiene como un incumplimiento normativo, independientemente del alcance específico de la recomendación formulada por el contratista.

Se entiende que hay limitaciones de espacio a la hora de colocar el tanque estacionario en la ubicación actual, por lo que no se sugiere un cambio de su ubicación. Sin embargo, se considera importante que la administración del establecimiento y la Municipalidad tengan conocimiento sobre la distancia mínima a edificios requerida y que actualmente se tiene aproximadamente 2 metros menos de lo que se requiere por la normativa.

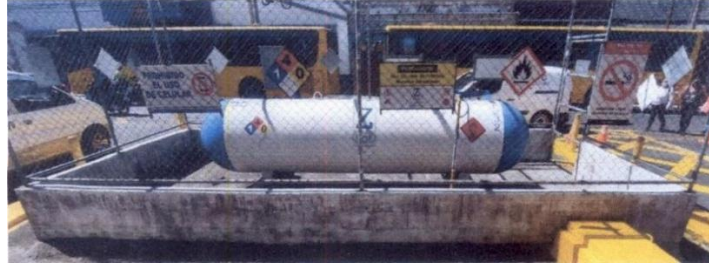
Evitar la manipulación de las válvulas del tanque estacionario es de suma importancia, por lo que se debe contar con un cerramiento del área del tanque. Sin embargo, el Gas LP es un gas más denso que el aire y por esto, en caso de producirse una fuga en el tanque del almacenamiento o la tubería dentro del encierro, el gas se desplazará hacia el piso y al encontrarse con un dique de concreto cerrado en sus cuatro esquinas (existe solo una pequeña abertura para el ingreso y salida) se podría generar acumulación de gas LP en ese espacio.

Imagen 2. Muro perimetral en concreto. (Fotografía tomada del informe técnico)

Ante esto, la norma NFPA 58-20 señala en el punto 6.5.4.1 que las barreras alrededor de un tanque deben:

- Dejar espacio para inspección y mantenimiento del tanque.
- Estar abierta en al menos un lado, que incluya el lado más largo del tanque.
- Permitir que se humedezca la parte superior del tanque en caso de emergencia.

Demoler el dique de contención de concreto y extender la malla ciclón hasta el nivel de piso. En el caso de argumentar protección del tanque en caso de una emergencia ocasionada por el tránsito vehicular, el único costado del dique que se recomienda conservar es el costado sur.

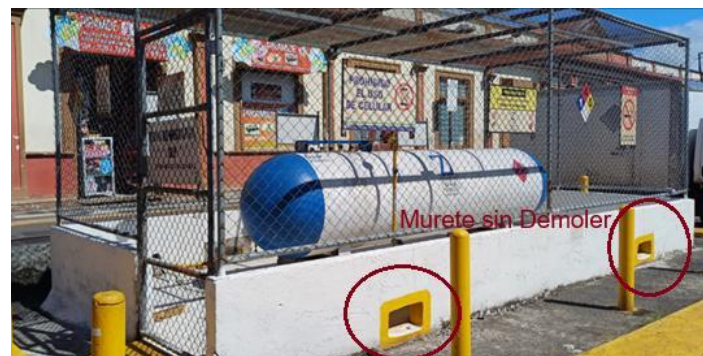
La recomendación indicaba la demolición del muro perimetral - al menos en tres costados-, pero en su lugar se localizaron solamente dos boquetes en los muretes del lado más largo (Ver Imagen 3).

Esta acción representa no solo una inobservancia a la recomendación especificada en el informe técnico sino a la misma norma NFPA 58-20, lo que ante algún eventual incidente proveniente de tal situación podría provocar riesgos de seguridad, económicos y legales para la Institución.

Imagen 3. Murete que muestra las perforaciones realizadas. (Propia)

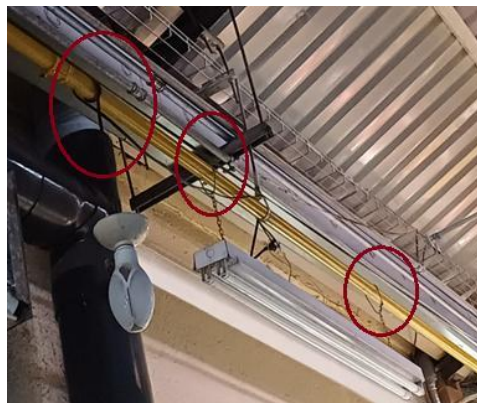
A pesar de que la manguera de agua ya no se encuentra sujeta a la tubería de gas LP, en la inspección se observan otros elementos apoyados o sujetos a la tubería que transporta el GAS LP. (Ver Imagen 4)

Imagen 4. Luminarias sujetadas a la tubería GLP. (Propia)

La falta de procedimientos adecuados y la presencia de acciones incorrectas pueden producir incidentes debido a la inobservancia de normas de seguridad, con eventuales responsabilidades legales y económicas para la Municipalidad de Heredia.

Reubicar la manguera de agua de modo que no se encuentre sujeta a la tubería de gas LP.

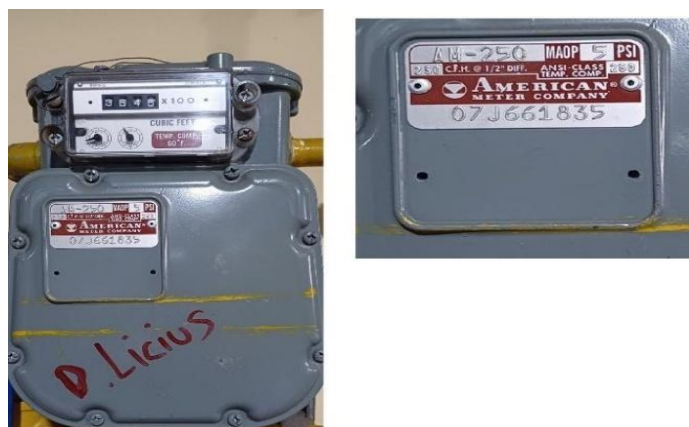
En cada panel de gasómetros, se cuenta con un conjunto de regulador y manómetro, con lo que se regula y mide la presión del GLP con la cual ingresa a los medidores de gas. En el panel de gasómetros al norte del Mercado se observó la lectura del manómetro en aproximadamente 6.6 psi de presión y se encontró que el gasómetro identificado con el número 07J661835 indica que su presión máxima es de 5 psi (quiere decir que un gasómetro diseñado para ser sometido a un máximo de 5 psi, bajo condiciones normales de operación está siendo sometido a 6.6 psi). Ante esto, se tiene una presión de flujo mayor a la que el gasómetro debe estar funcionando con el fin de operar de manera adecuada; la consecuencia directa es una disminución de la vida útil de ese equipo y un aumento del riesgo de fuga en este punto.

El gasómetro número 07J661835 al día de la inspección no se ha sustituido como lo indicó el informe. (Ver Imagen 5)

Imagen 5. Gasómetro sin sustituir. (Propia)

Es evidente que estos desajustes no solo contravienen la normativa y las sanas prácticas, sino que pueden provocar el riesgo de fugas y posibles accidentes en cualquier momento, lo que podría acarrear posibles responsabilidades a la Administración.

Cambiar el gasómetro número 07J661835 por un equipo que tenga como presión máxima de operación un valor mayor al que entrega el regulador en este sector.

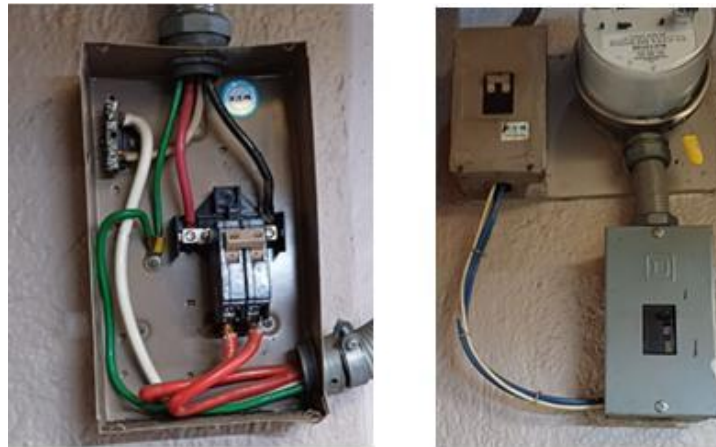
La instalación eléctrica no puede presentar cables expuestos, ya que esto genera un riesgo eléctrico importante y es requerido que los disyuntores (Breaker) estén rotulados para identificar el área o equipos a los que estén dando el servicio.

El sistema eléctrico evidencia deficiencias constructivas, con centros de carga sin la tapa de protección y cables expuestos por lo que se mantiene el riesgo eléctrico advertido en el informe técnico del contratista. (Ver Imagen 6)

Imagen 6. Centro de carga sin tapa de protección y cables sin la protección. (Propia)

- Canalizar todos los cables eléctricos con prácticas adecuadas, para evitar que se tengan cables expuestos.
- Rotular todas las cajas de breaker con una codificación definida por la administración de manera que se conozca las áreas a las que dan servicio cada breaker.

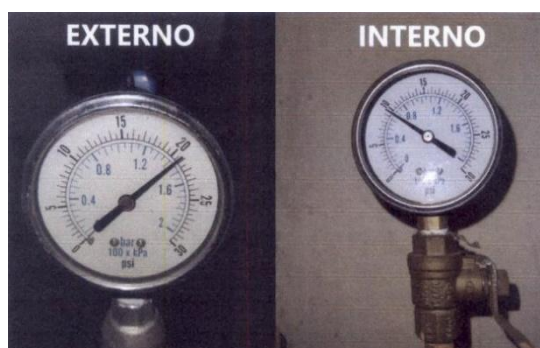
Se encuentra una diferencia negativa de cerca del 50 % entre el manómetro a la salida del cilindro y el que se encuentra justo al ingreso a la edificación, siendo una distancia menor a los 20 m lineales. Evidencia de esto se muestra en la siguiente figura:

Imagen 7. Diferencia de presión en manómetros (Tomada del informe técnico)

Sustituir o calibrar el manómetro instalado justo antes de ingresar al edificio del mercado municipal.

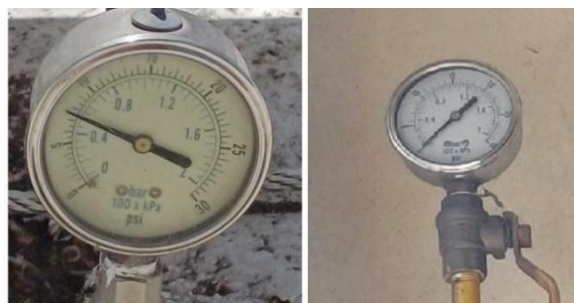
Se observan lecturas diferentes entre el manómetro externo y el interno. La discrepancia entre manómetros sin justificación técnica documentada podría constituir una debilidad en el control del sistema de gas, un incumplimiento potencial de las normas técnicas de seguridad, además de un posible riesgo significativo para las personas, los equipos y la infraestructura del Mercado de Heredia. (Ver Imagen 8)

Imagen 8. Diferencia de presión en manómetros (propia)

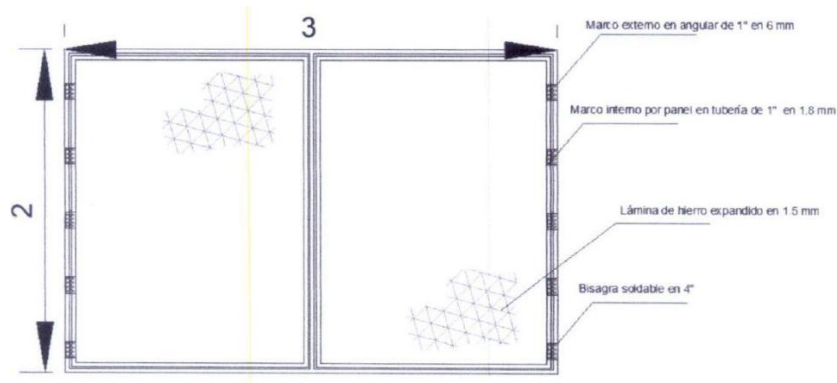
En relación con este hallazgo, el informe técnico emitido por el contratista no incorpora una descripción o análisis específico de la situación observada, sino que plantea de forma directa la recomendación correspondiente. En ese sentido, señala la necesidad de proteger los paneles de gasómetros frente a la manipulación por parte de terceras personas o personal no autorizado, proponiendo para tales efectos la construcción e instalación de una pantalla de protección frente a cada una de las áreas donde se ubican dichos paneles, conforme al siguiente elemento ilustrativo incluido en el informe técnico.

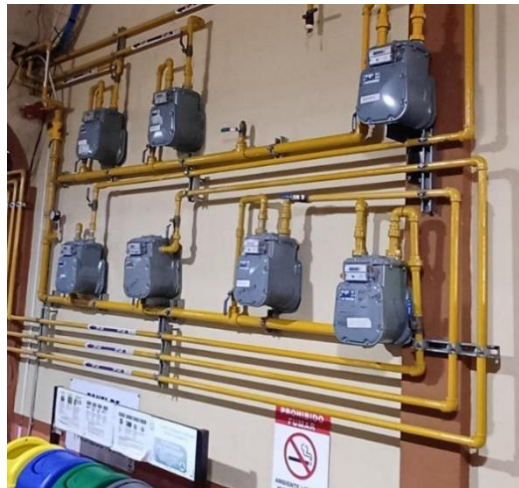
La protección recomendada en el informe aún no ha sido implementada por la Administración del Mercado. (Ver Imagen 9)

Imagen 9. Área de gasómetros sin protección. (Propia)

La ausencia de pantallas o elementos de protección física expone los gasómetros a actos de vandalismo o manipulación indebida, lo cual incrementa significativamente el riesgo de fallas en el sistema y la ocurrencia de accidentes. Esta condición compromete la seguridad de las personas y de las instalaciones, y podría derivar en responsabilidades legales y afectaciones económicas para la Municipalidad de Heredia en caso de materializarse algún incidente.
