INFORME DE CARÁCTER ESPECIAL REFERENTE A LA GESTIÓN Y AL SISTEMA DE CONTROL INTERNO EXISTENTE EN LA EJECUCIÓN DE OBRAS VIALES CANTONALES CON RECURSOS PROVENIENTES DE LA LEY DE SIMPLIFICACIÓN Y EFICIENCIA TRIBUTARIAS, LEY 8114 Y LA LEY ESPECIAL PARA LA TRANSFERENCIA DE COMPETENCIAS: ATENCIÓN PLENA Y EXCLUSIVA DE LA RED VIAL CANTONAL, LEY 9329

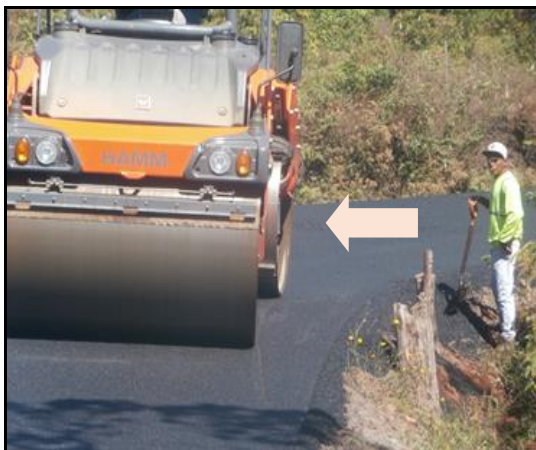
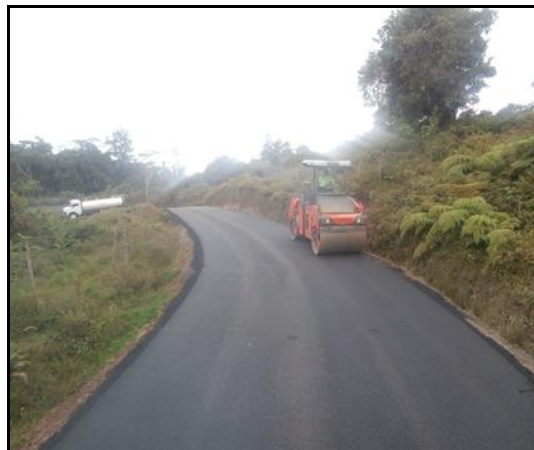
La realización de esta importante actividad está cobrada en el precio unitario ofertado y contratado por el Contratista del renglón de pago denominado: *“Suministro, acarreo, colocación y acabado final de mezcla asfáltica en caliente y su respectiva emulsión para colocación de carpetas de espesor a definir y con su respectiva compactación”*, como parte de los equipos y maquinaria indispensables que se comprometió a utilizar el Contratista. Además, el no uso de los equipos y maquinaria, según contrato, tendría incidencia en la calidad y acabado de la compactación de la mezcla asfáltica.

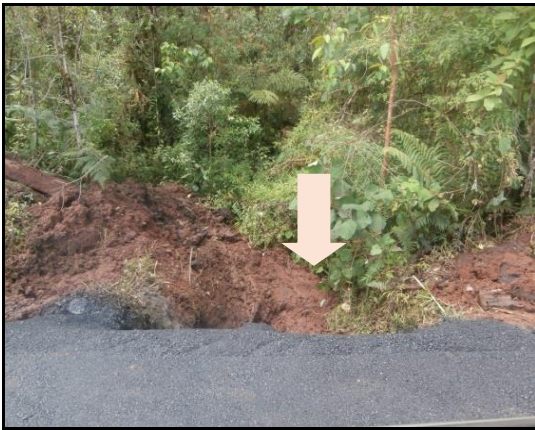
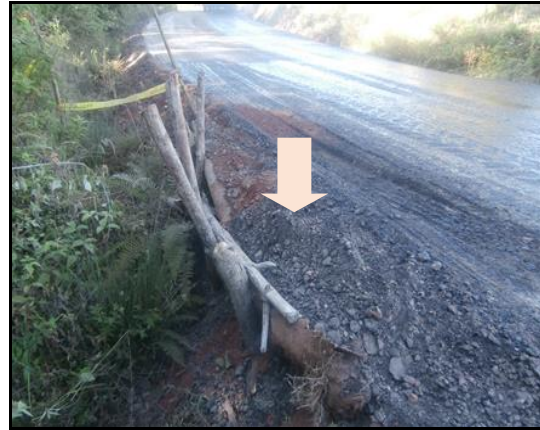
Aunado a lo anterior, en las dos siguientes fotografías (en la misma ruta cantonal señalada en el apartado anterior) se muestra la ausencia en algunos puntos no identificables de la carretera - (la UTGV no suministra la ubicación de dichas fotografías) - de adecuados sistemas de evacuación pluvial de previo a realizar obras de la construcción de la estructura de los pavimentos (base, subbase y superficie de ruedo).

Un adecuado sistema de drenaje comprende tres elementos principales: drenaje superficial, cunetas y alcantarillas⁷; y su propósito es evacuar de forma rápida y efectiva el agua de la superficie del camino e indispensable que las alcantarillas deben contar con cabezales para proteger el relleno y evitar la socavación, situación que no se dio en algunos puntos de esta ruta según se muestra en estas dos fotografías adjuntas.

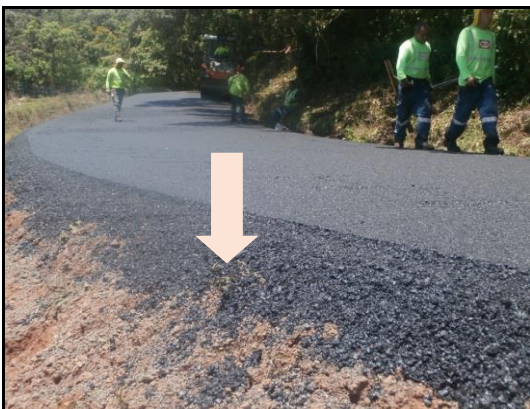
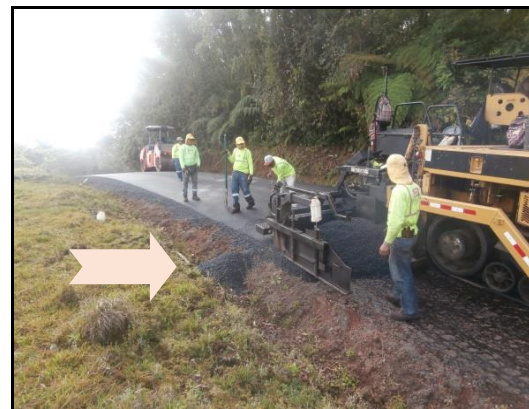
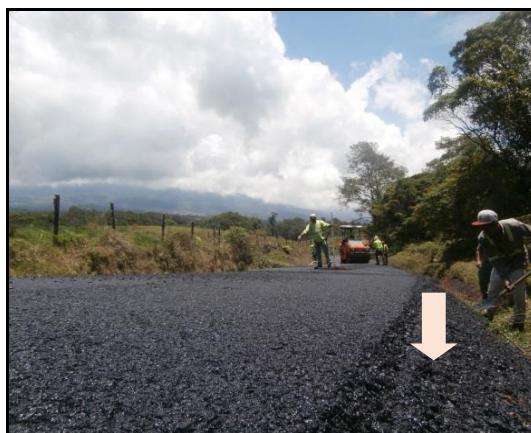
Se muestra seguidamente desperdicios de mezcla asfáltica durante la colocación en esta ruta. En este sentido es importante señalar que estos desperdicios de mezcla son pagados por la Municipalidad, por cuanto su pago contractual es por tonelada de mezcla asfáltica en caliente acarreada, colocada y compactada.

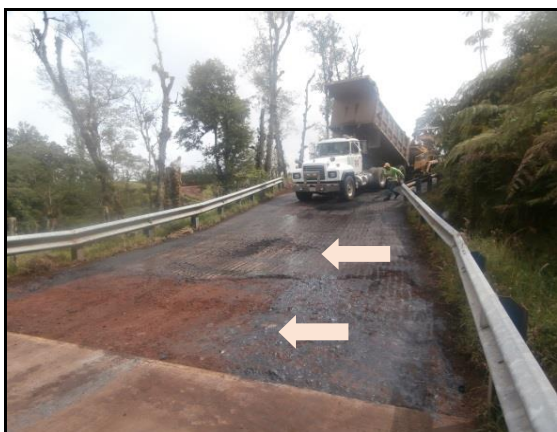
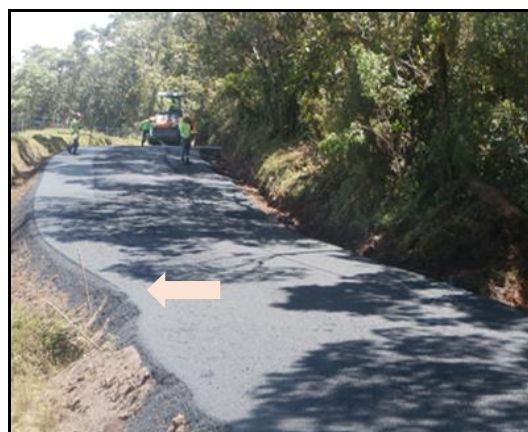
Seguidamente se muestra, al menos en la sección que exponen las fotografías, de la misma ruta, deficientes procesos constructivos en el acabado de la base y colocación de la emulsión asfáltica como se observa en la siguiente fotografía (izquierda). En la fotografía de la derecha se observa un deficiente alineamiento de la superficie de rueda el cual es un inminente peligro a los usuarios de esta ruta cantonal. Esta situación demuestra que no hubo de previo un adecuado diseño de la ruta con el cual se hubieran corregido este tipo de deficiencias constructivas y de esta forma contar con vías seguras.
